DOKUMENTACJA

INWENTARYZACYJNA

Stan na 05.12.2016r.

PRZEGLĄD OBIEKTÓW ZNAJDUJĄCYCH SIĘ NA TERENIE PO BYŁEJ KWK SATURN W CZELADZI ORAZ ICH FOTOGRAFICZNA DOKUMENTACJA

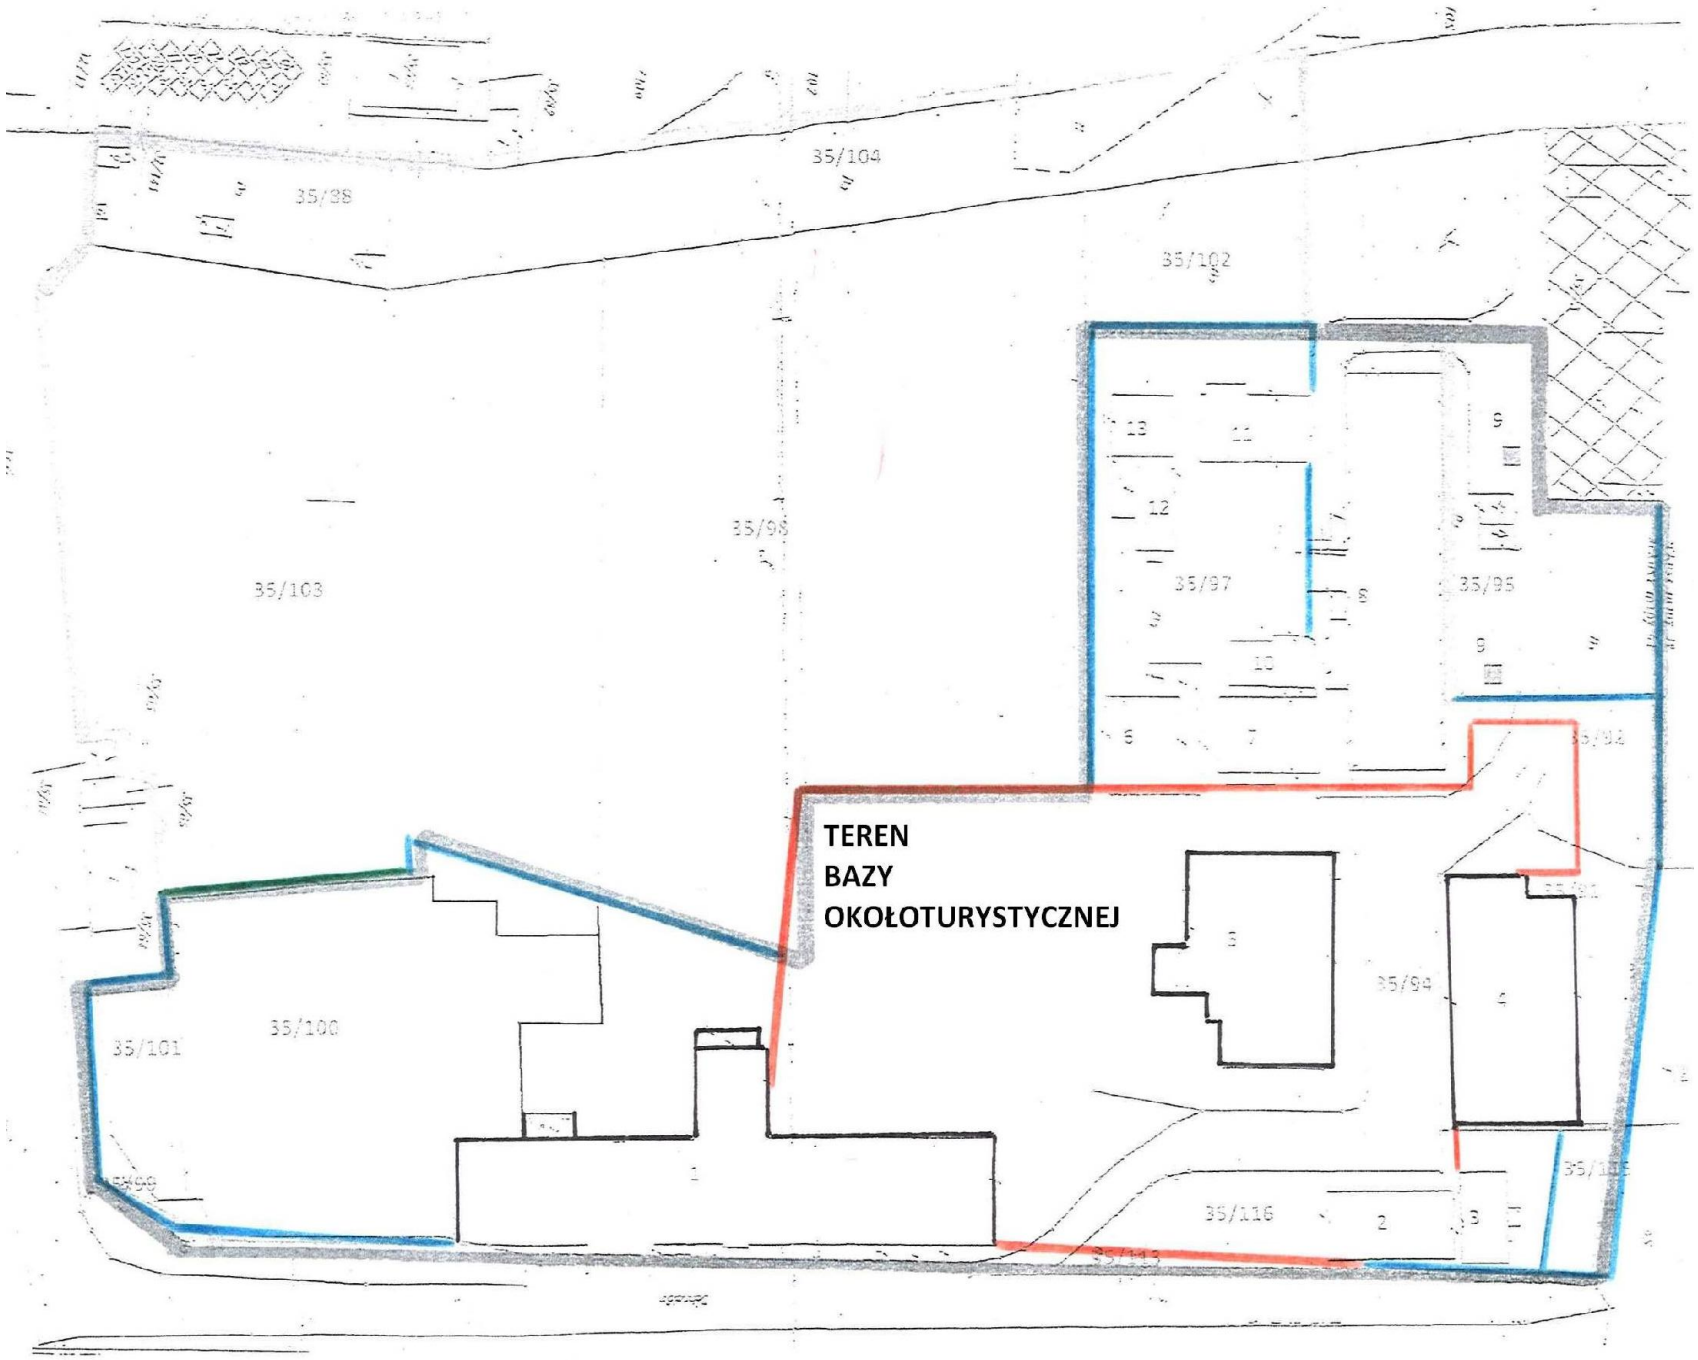
EWIDENCJA OGRODZENIA NA TERENIE OBJĘTYM OCHRONĄ

TERENY BYŁEJ KWK SATURN OTOCZONE SĄ DWOMA RODZAJAMI OGRODZENIA:

1. OGRODZENIE BETONOWE – ZAZNACZONE NA MAPIE KOLOREM NIEBIESKIM
   Stan techniczny ogrodzenia betonowego: dobry.
2. OGRODZENIE STALOWE – ZAZNACZONE NA MAPIE KOLOREM CZERWONYM
   Stan techniczny ogrodzenia stalowego: bardzo dobry, ogrodzenie nowe.
3. OGRODZENIE LEŚNE – ZAZNACZONE NA MAPIE KOLOREM ZIELONYM
   Stan techniczny ogrodzenia leśnego: dobry.

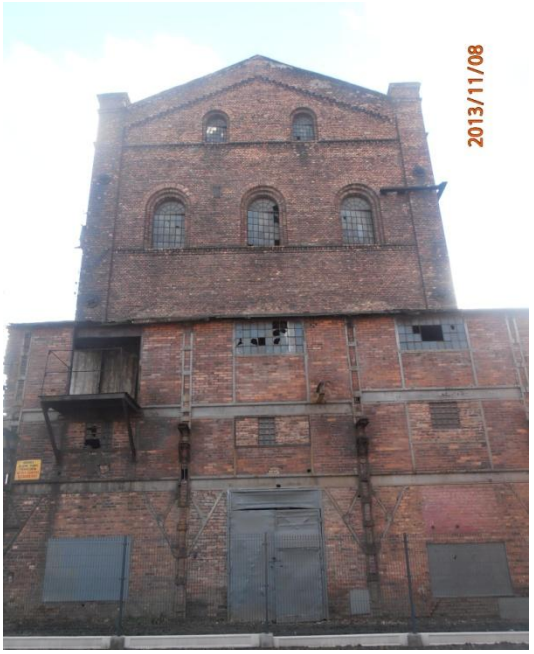
1. Budynek wielkogabarytowy, którego Głowna część wznosi się do wysokości kilku pięter. Mury wzmocnione poprzecznymi, stalowymi prętami znajdującymi się wewnątrz muru (ankrowania). Całość wykonana z cegły pełnej.
   Na stronie zachodniej widoczna znaczna, kilkumetrowa szczelina po pęknięciu muru.
   Od strony wschodniej widoczny ślad po zburzonym budynku.
   Odkryty otwór bramowy, łukowy, zabudowany do wysokości ok. 2 3 ścianką z bloczków. Na wysokości przedmiotowej ścianki pękniecie na całej jej wysokości.

2. Dach kryty blacha falistą, wykonany jako dwuspadowy.
3. Od strony północnej i zachodniej do budynku dolega niższy budynek, którego szkielet wykonany jest z metalu z wypełnieniami ceglanymi, tworzącymi ściany.

4. Dach niższego budynków kryty papą - pokrycie w złym stanie technicznym.
5. Budynek posiada liczne otwory okienne i drzwiowe, z których część jest okratowana.
   W całym budynku duże ubytki w oszkleniu – częściowo zabezpieczone płytami osb.

6. Obróbki blacharskie niekompletna na całym budynku.

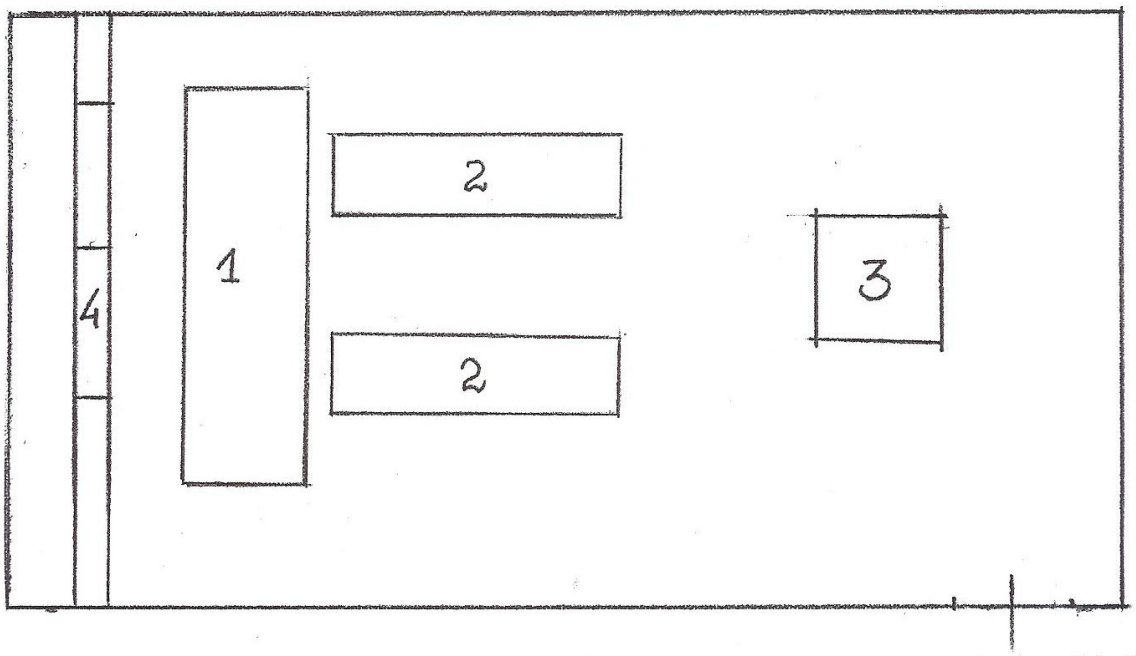
ROZMIESZCZENIE MASZYN

1 **Bęben maszyny wyciągowej**
2 **Tłok maszyny parowej**
3 **Pomieszczenie dyspozytora**
4 **Suwnica**

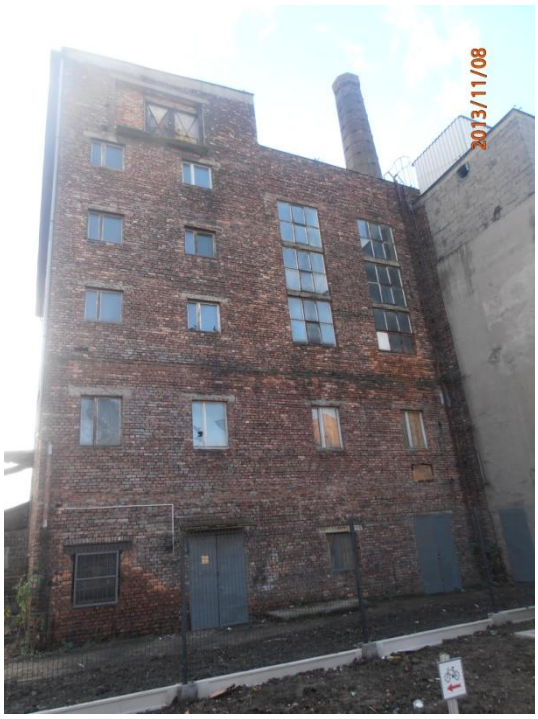
1. Budynek wielkogabarytowy, składa się z 2 częścią – starszej – parterowej, zbudowanej z cegieł, oraz części nowszej – wykonanej z cegieł i pustaków.
2. Nowsza część budynku posiada liczne otwory okienne i drzwiowe z ościeżnicami drewnianymi i stalowymi ze znaczną ilością ubytków w oszkleniu.
3. Starsza część budynku z dachem dwuspadowym o konstrukcji drewnianej kryta papą, która w znacznym stopniu jest zniszczona.
4. Obróbki blacharskie na budynku niekompletne, skorodowane.
5. W starszej części budynku stwierdzono różnej wielkości ubytki w murach.

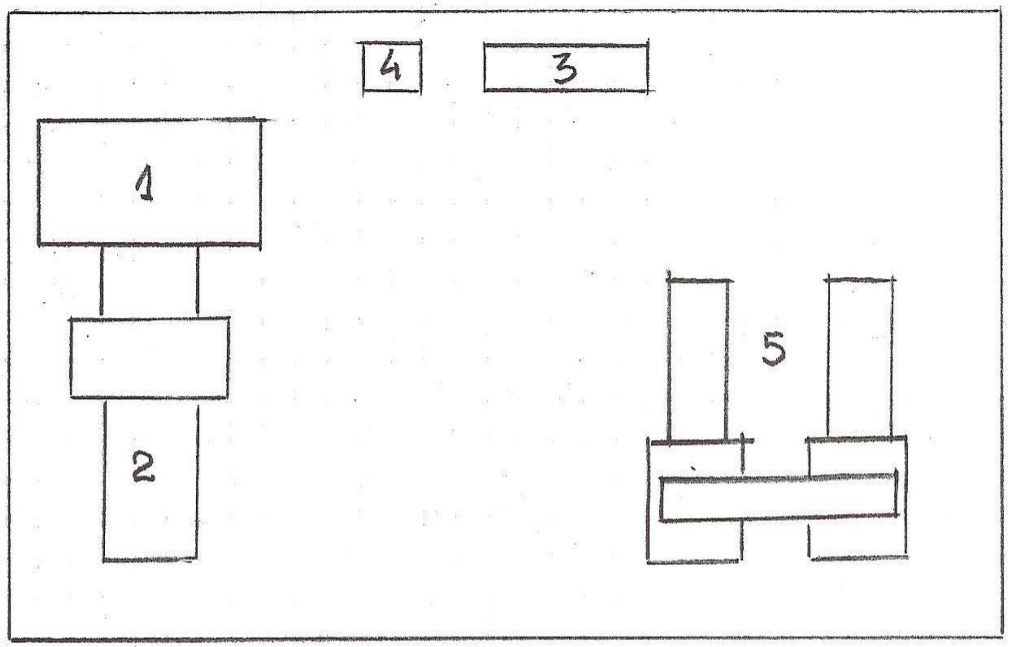
ROZMIESZCZENIE MASZYN

1. Bęben liny wyciągowej,
2. Silnik elektryczny,
3. Rozdzielnia 500 V,
4. Wskaźnik ciśnienia pary,
5. Maszyna napędowa parowa.

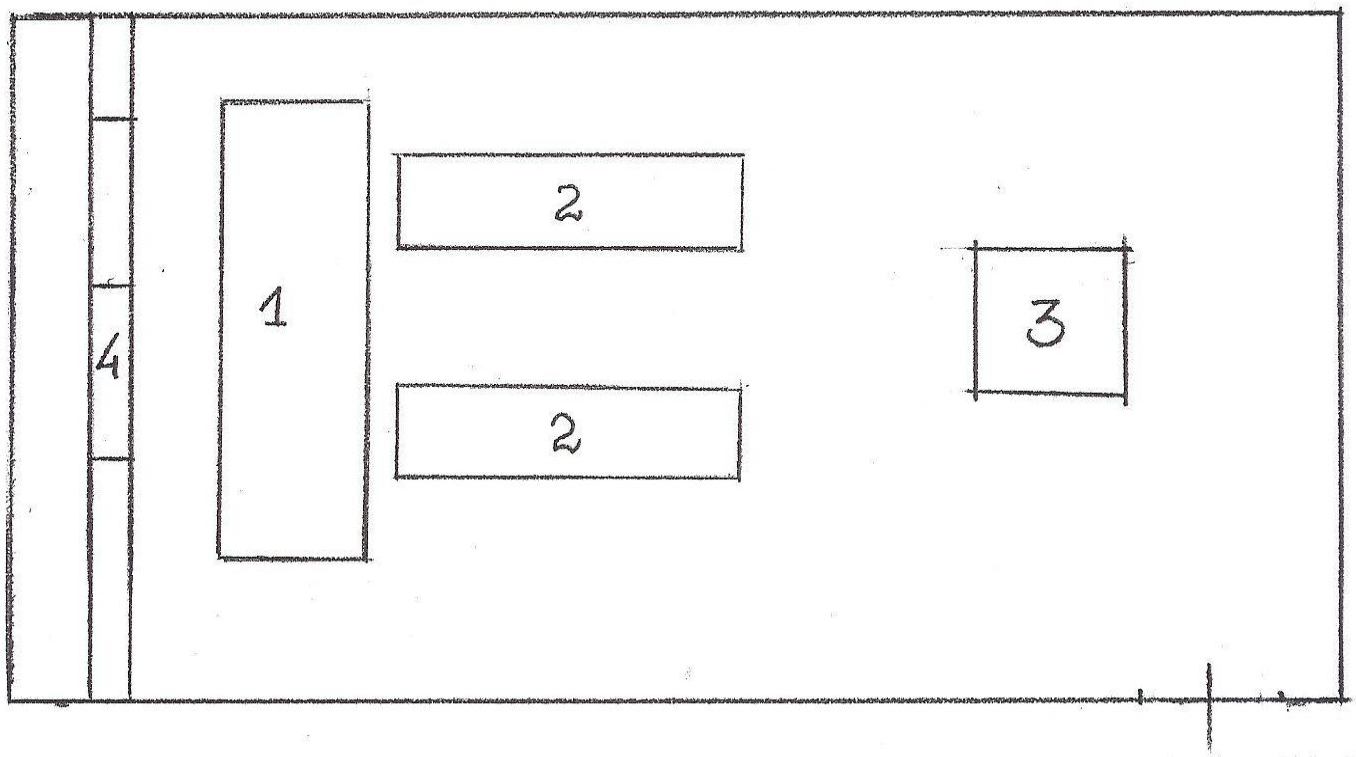
ROZMIESZCZENIE MASZYN

1 **Bęben maszyny wyciągowej**
2 **Tłok maszyny parowej**
3 **Pomieszczenie dyspozytora**
4 **Suwnica**
